**Mettere in sicurezza gli edifici in previsione del loro recupero:
la Chiesa di S. Paolo Apostolo a Concordia (Modena)**

Università
degli Studi
di Ferrara

ANDREA GIANNANTONI
Ingegnere Strutturista,
Dottore di Ricerca in Restauro dell'Architettura

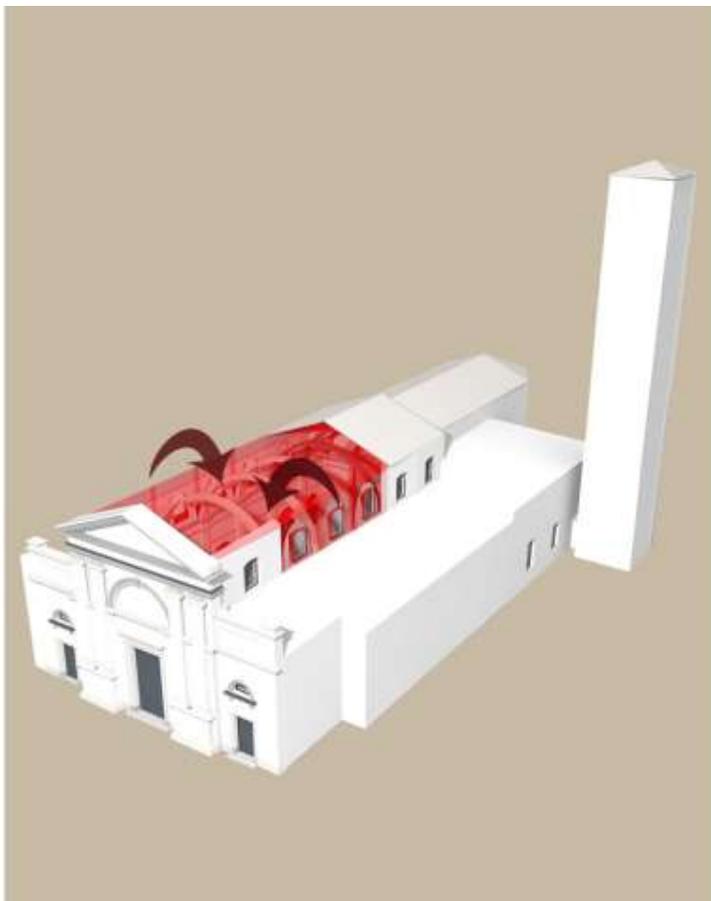
Cinematismo di primo ordine A – Cernierizzazione degli arconi

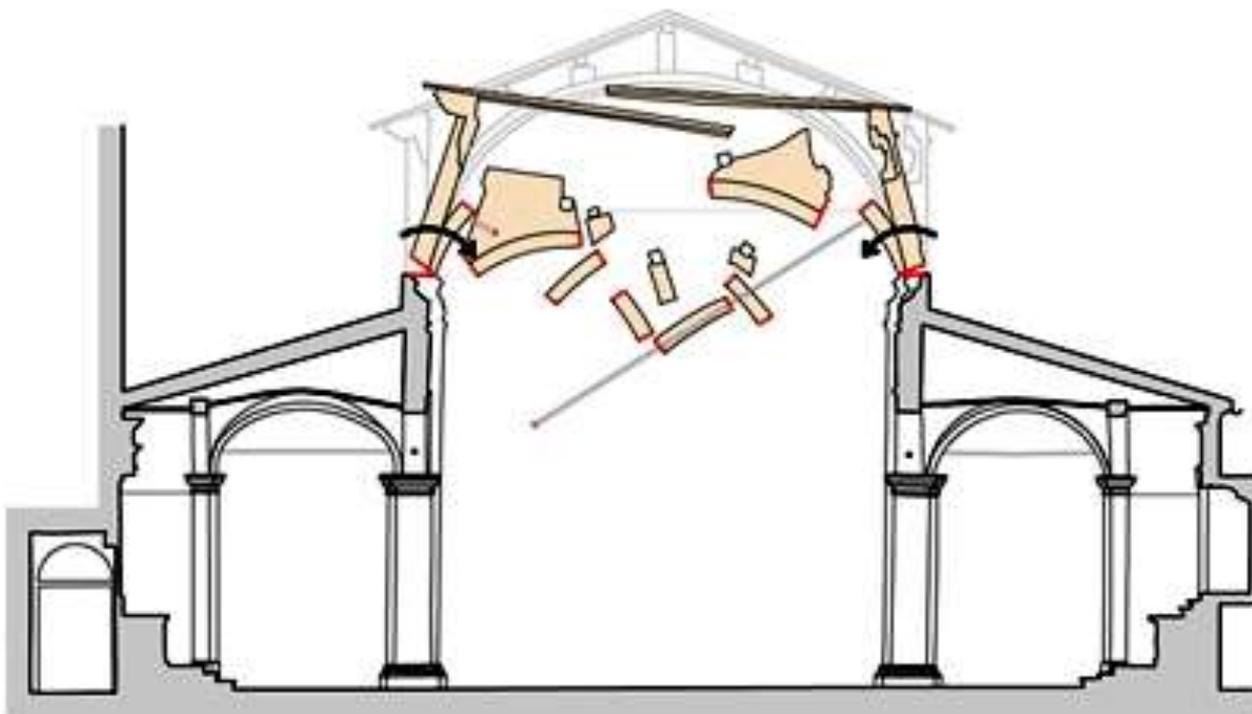
A.1 – Collasso arconi e crollo copertura e claristorio

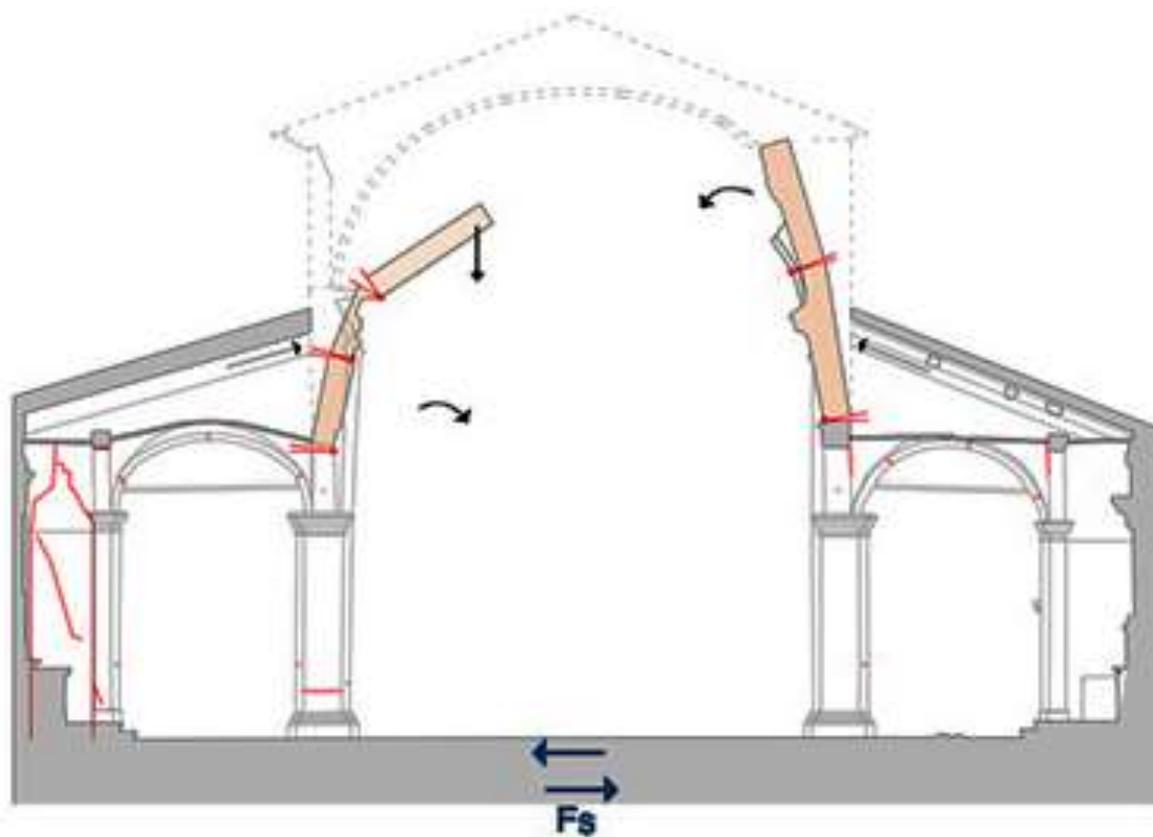
A.2 – Ribaltamento verso l'interno di porzioni murarie della navata centrale

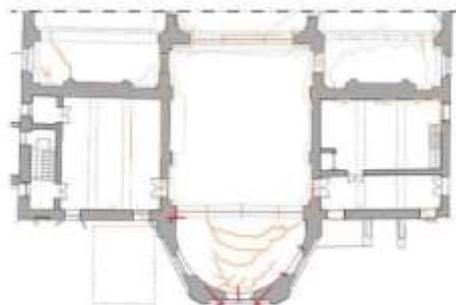
QUADRO FESSURATIVO (pianta)

Le lesioni evidenziate all'interno dell'edificio, nell'area absidale (semicircolare all'interno - poligonale all'esterno), possono essere ricondotte al primo stadio di attivazione del meccanismo di ribaltamento: si evidenziano, infatti lesioni pseudoverticali e orizzontali, che corrono lungo le tracce delle antiche aperture poi ridotte alla forma attuale; al meccanismo ha contribuito la spinta delle travi di copertura, che ha indotto un ribaltamento degli spigoli verso l'esterno e quindi l'allontanamento degli appoggi del catino

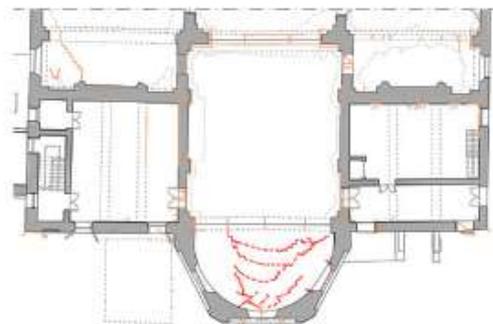
QUADRO FESSURATIVO (pianta)

Il cinematismo analizzato si collega strettamente a quello del ribaltamento delle pareti dell'abside; in particolare, le spinte trasmesse dalla copertura e il conseguente ribaltamento delle pareti, hanno provocato l'allontanamento dell'appoggio del catino e il distacco dello stesso dall'arco che separa l'abside dall'area presbiteriale; la perdita della reciproca compressione degli elementi ha, quindi, condotto al crollo parziale di una parte e al distacco di alcune porzioni, in procinto di cadere, situazione testimoniata da un quadro fessurativo diffuso ed esteso all'intero elemento

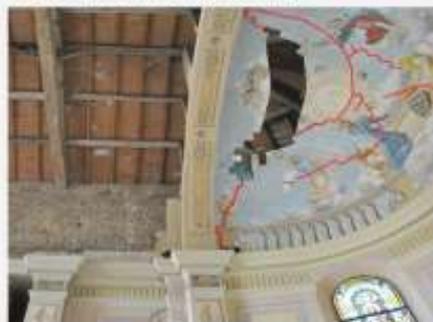
FOTO DEL CATINO ABSIDALE (parte sinistra)

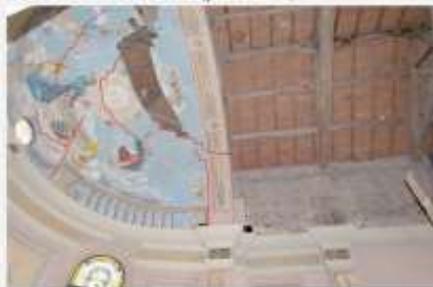
FOTO DEL CATINO ABSIDALE (parte destra)

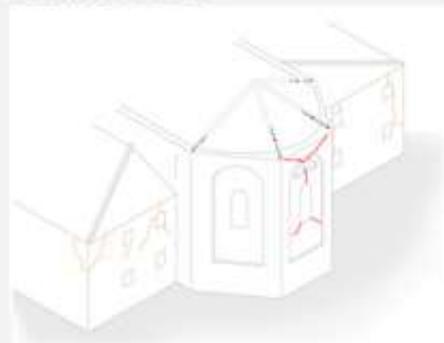
ANALISI 3D DEL CINEMATISMO

Il meccanismo, tipico di absidi circolari o poligonali come quello della chiesa di San Paolo, ha prodotto lesioni che hanno andamento pseudo verticale, ma condizionate dalla presenza di aperture. L'attivazione del meccanismo è favorita dalle spinte delle travi della copertura e la probabile assenza di un cordolo sommitale, che hanno provocato l'apertura degli spigoli del poligono verso l'esterno; ne consegue la formazione di una cerniera nei due archi concentrici, per la perdita della situazione statica di reciproca compressione dei conci; tale configurazione ha, quindi, portato allo scorrimento della porzione muraria in sommità e all'espulsione di alcuni elementi
