**Mettere in sicurezza gli edifici in previsione del loro recupero:
la Chiesa di S. Paolo Apostolo a Concordia (Modena)**

Università
degli Studi
di Ferrara

ANDREA GIANNANTONI
Ingegnere Strutturista,
Dottore di Ricerca in Restauro dell'Architettura

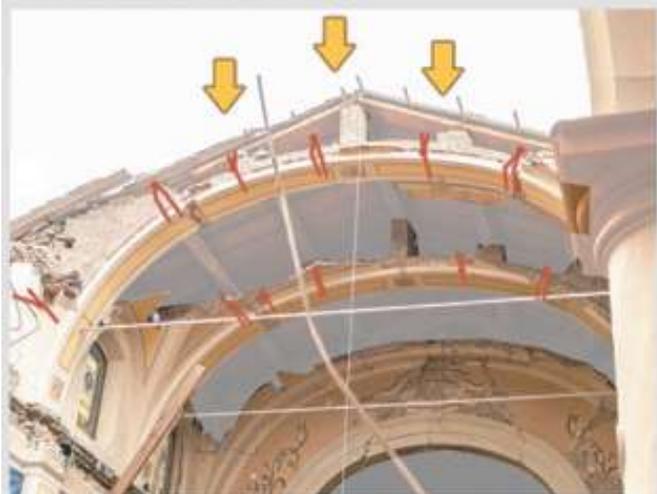
FOTO DEGLI ARCONI SUPERSTITI

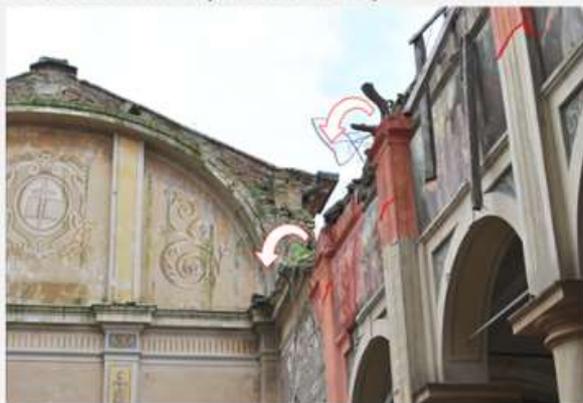
FOTO DELLA NAVATA (PARETE SINISTRA)
